PEDIDO DE RECONSIDERAÇÃO

OBJETO: PEDIDO DE RECONSIDERAÇÃO DE CONSULTA DE VIABILIDADE

PROCESSO ADMINISTRATIVO N°: n° 068792/2017

LOCALIZAÇÃO DO IMÓVEL: Rua Gen. Aleluia N° 163 – Santo Antônio de Lisboa – Florianópolis.

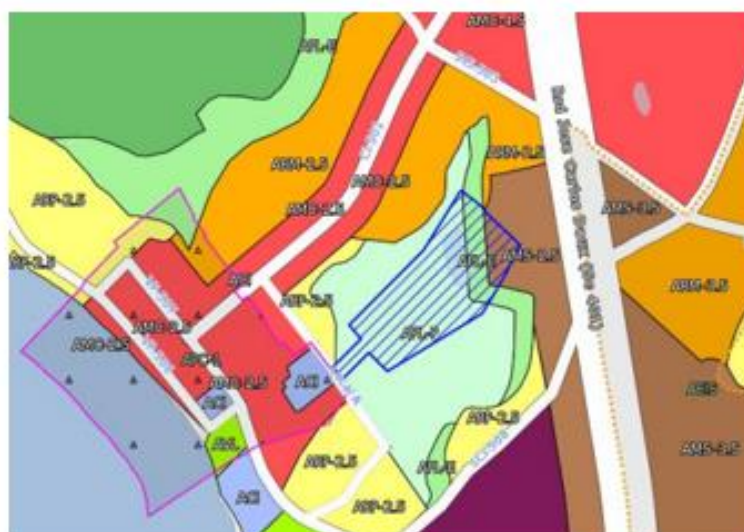
Figura 1 – Vista do zoneamento aplicado na área em questão.

Lei	Zoneamento	Área Mínima do Lote	Testada Mínima do Lote	Nº Máximo de Pavimentos	Coefficiente de Aproveitamento Máximo	Taxa de Ocupação Máxima(%)	Taxa de impermeabilização Máxima(%)	Altura Máxima da Fachada/ até Cumeeira(m)
482/2014	APL-P	-	N/A	-	-	-	-	-
482/2014	AMS-2.3	-	-	-	-	-	-	-
482/2014	APL-E	-	N/A	-	-	-	-	-

Obs: *APL-P - Parcelamento Proibido

*APL-E - Parcelamento Proibido

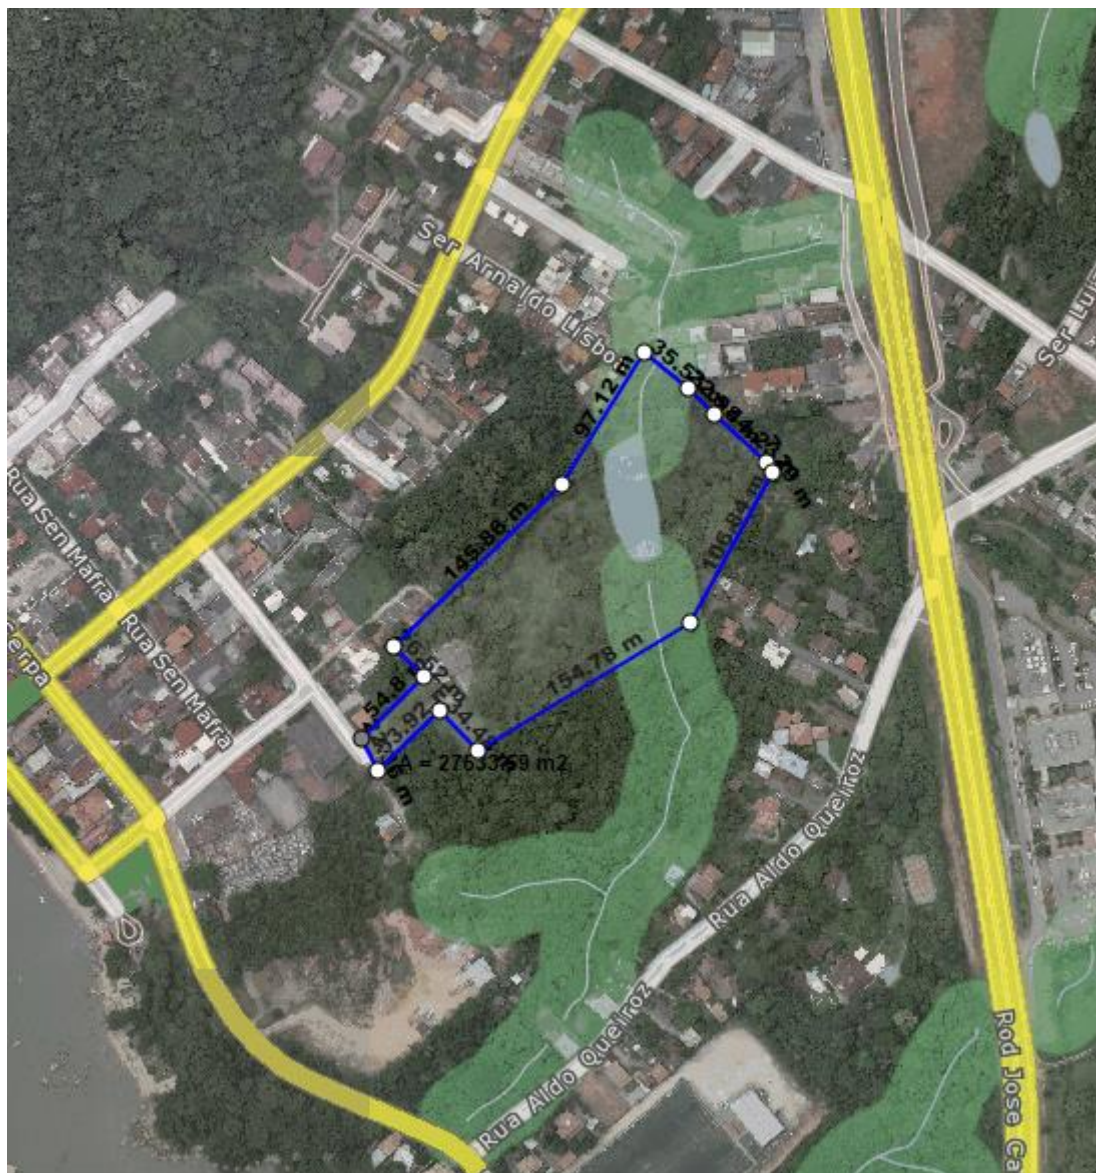
Figura 2 – Buffer Hidrografia e o resultado encontrado e o terreno em questão em azul.

A resposta da consulta não apontou zoneamento ou a presença de área de preservação permanente no imóvel em função da presença de curso d'água. Não obstante, a base de dados do geoprocessamento corporativo do Município indica, no “buffer hidrografia”, que o terreno seria cortado por um elemento hídrico:

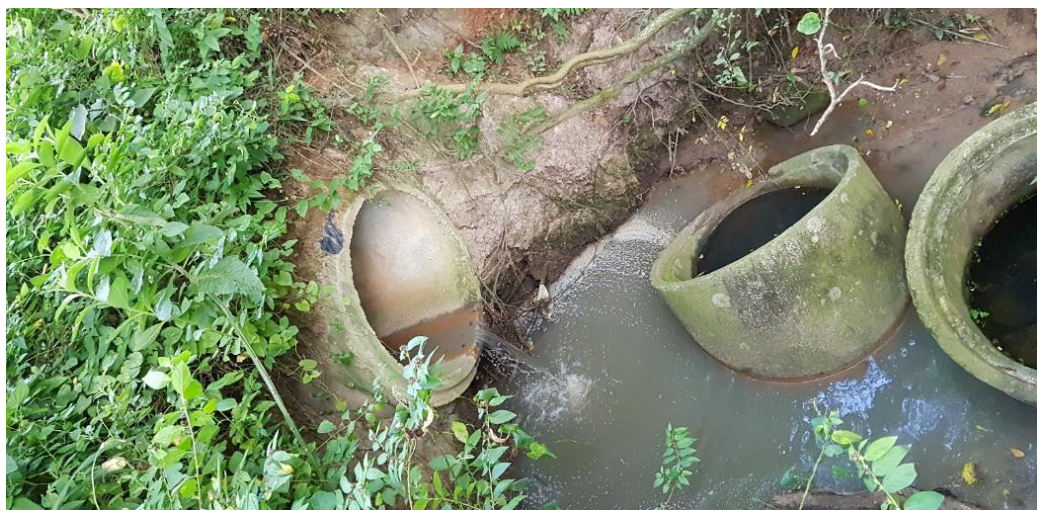
Figura 3 – Local apontado como sendo o curso d'água, em verdade um sistema de esgoto cloacal tubulado e com origem nas casas e comércios do entorno. (Coordenadas 27°30'20.27"S/ 48°30'56.07"O)

Ocorre que o talvegue em seu eixo natural estava seco, existindo a poucos metros acima do talvegue junto a algumas casas uma tubulação que nitidamente pelo volume e cheiro era de águas negras e cinzas e essas mais adiante chegavam até o talvegue de onde “surgiria” a umidade apontada como sendo um curso d’água e que obviamente não é.

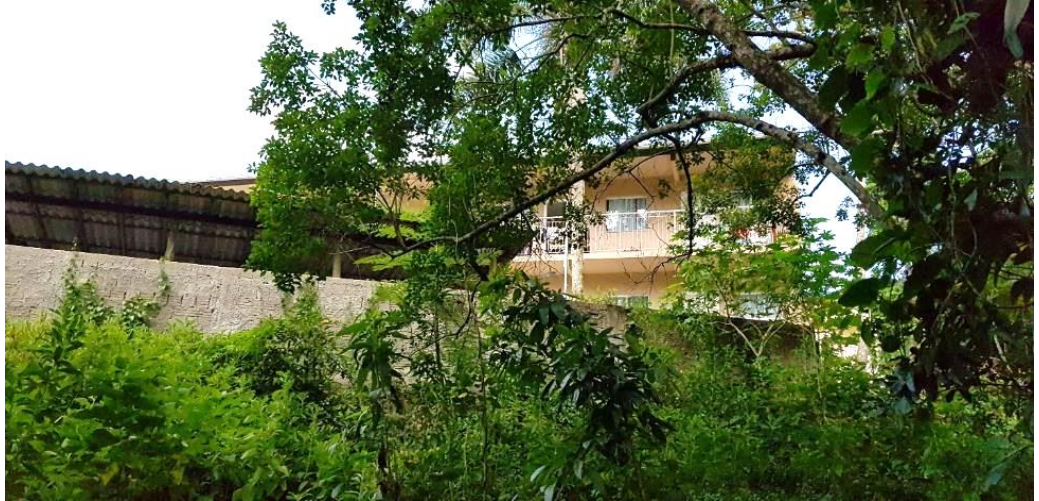
Figura 4 – Vista do fundo das casas no fim da servidão Arnaldo de Lisboa, onde segundo o Geoprocessamento corporativo passaria o curso d'água.

geoprocessamento e que fosse de fácil acesso. Optou-se por ir até o fim da Servidão Arnaldo de Lisboa, onde era facilmente acessado o talvegue.

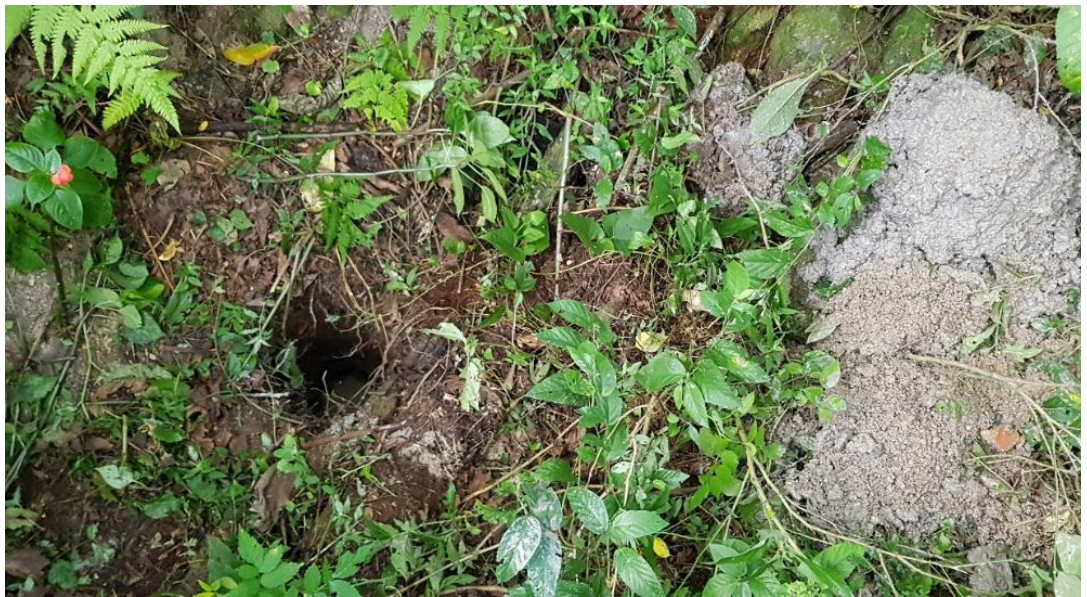
***Figura 5 – Início da tradagem do piezômetro. Coordenadas
27°30'20.04"S/ 48°30'56.08"O***

O piezômetro não chegou a atingir um metro devido a pouca espessura de solo) atingindo a profundidade de 0,65 cm. Várias tentativas foram feitas no entorno (6 tentativas) o que demonstra que o local não é propício geologicamente a existência de um aquífero perene pela pouca espessura de sedimentos e pelo tamanho do que seria sua bacia hidrográfica.

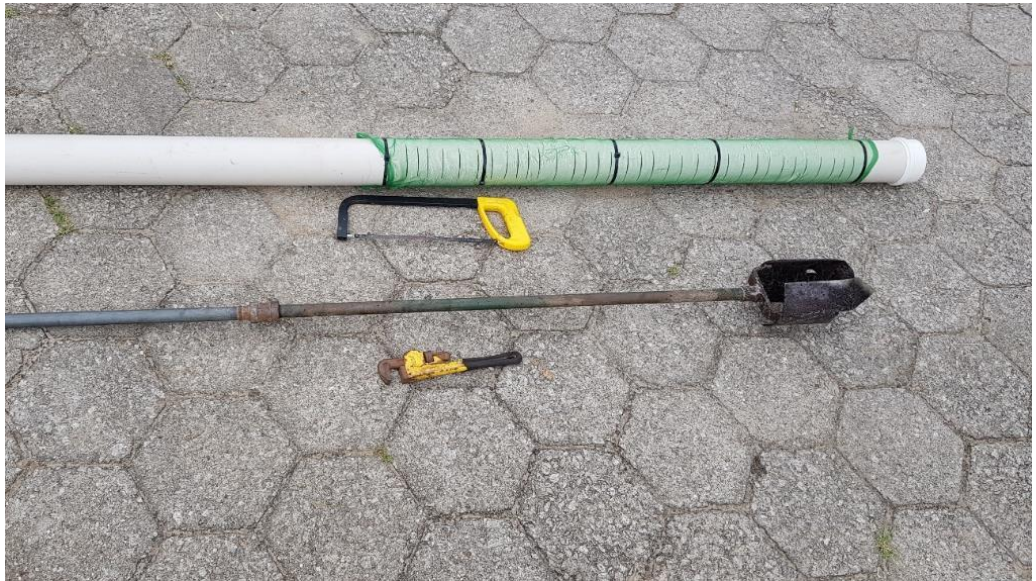
Figura 6 – PVC ranhurado e revestido de tela para filtragem de sedimentos usado na confecção do piezômetro.

Para aumentar os dados hidrológicos e hidrogeológicos do local estudado foi feito um poço piezométrico para medição do nível do topo da camada hidrológica no exato local apontado como sendo o canal do curso d'água. Foram executados no dia 22/01/2020.

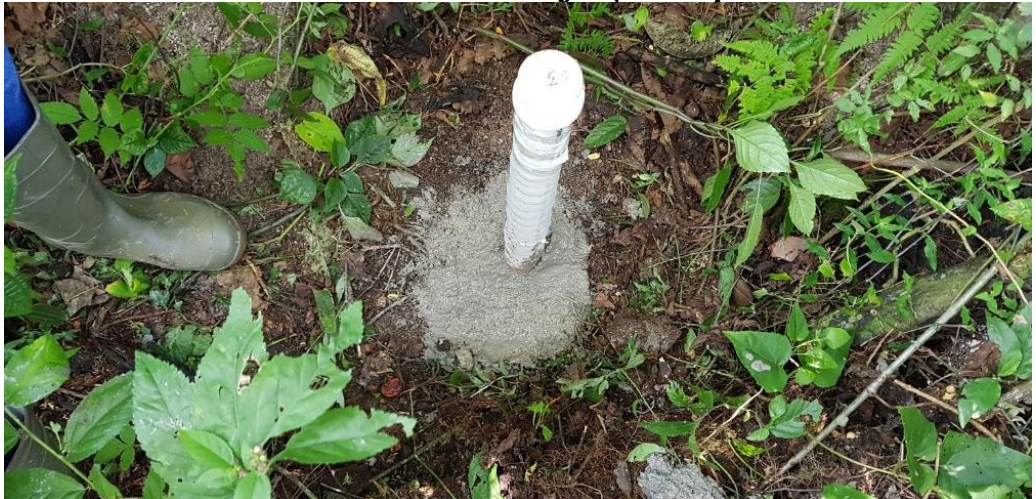
Figura 7 – Piezômetro instalado e finalizado

O piezômetro foi utilizado para a determinação da flutuação do aquífero freático (base flow) em relação ao nível de fluxo do canal e do entorno que não se confunde com um corpo hídrico perenes e a flutuação do aquífero nas extremas do terreno.

PIEZÔMETRO	MEDIÇÃO 01 25/01/2020	MEDIÇÃO 02 01/02/2020	MEDIÇÃO 03 08/02/2020	MEDIÇÃO 04 15/02/2020
01	- 0,62 cm	- 0,62 cm	seco	-0,61 cm

Tabela 1 - Dados obtidos na piezometria indicam que os níveis monitorados estão abaixo do nível de cota estão ACIMA do canal adjacente, indicando que a contribuição do lançamento de esgotos afeta o nível piezométrico subterrâneo, pois a cota de base do aquífero é alterada artificialmente, alternando entre seco e com cerca de 3 cm de lâmina de água em função de lançamento de esgotos e chuva.

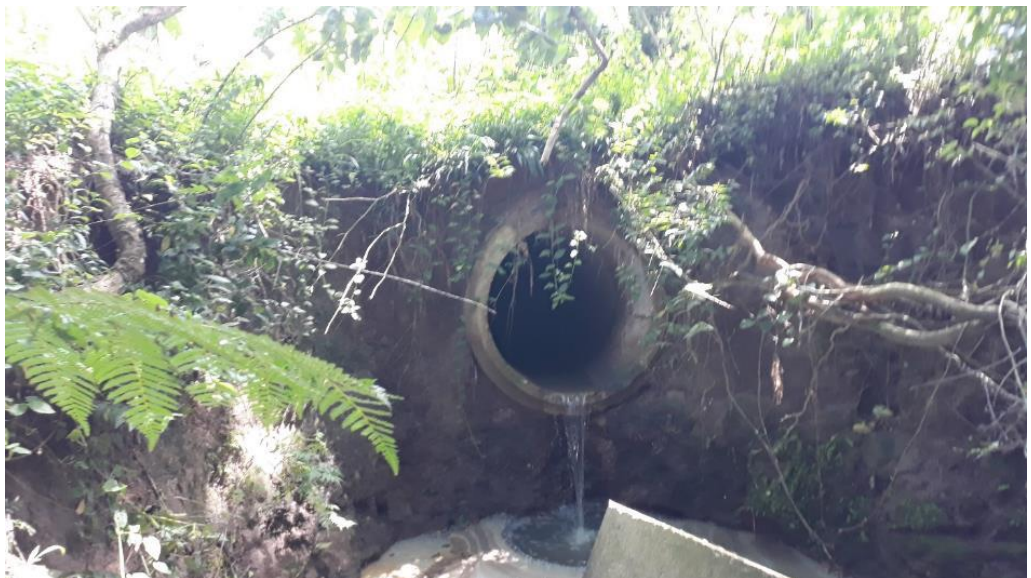
Figura 9 - Tubulação de águas pluviais e servidas que vem da rodovia e que foi redirecionada pelo PODER PÚBLICO ao terreno Estudado sem nenhum tipo de autorização. Neste local é que o levantamento da ANA identifica como “curso d'água”.

Com relação as águas pluviais, o terreno, por certa inocência do proprietário, que permitiu receber as águas pluviais do entorno, passou a ser prejudicado por uma falta de memória dos órgãos públicos, que redirecionaram as águas do entorno para o terreno em comento, e agora afirmam que essas águas superficiais são águas perenes!

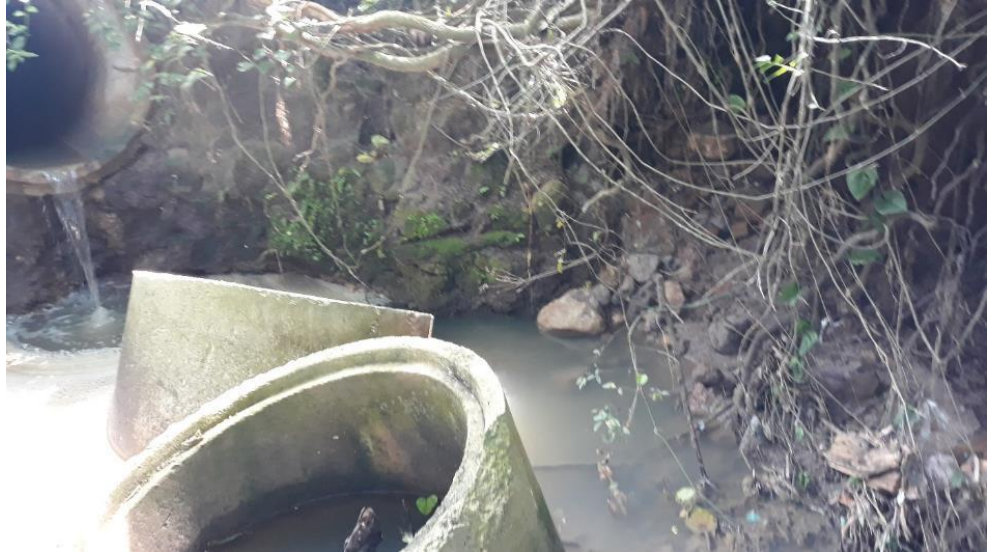
Figura 10 – Nítido lançamento de efluentes domésticos não tratados. Local: Coordenadas Sirgas 2000 UTM 745431/6955104.

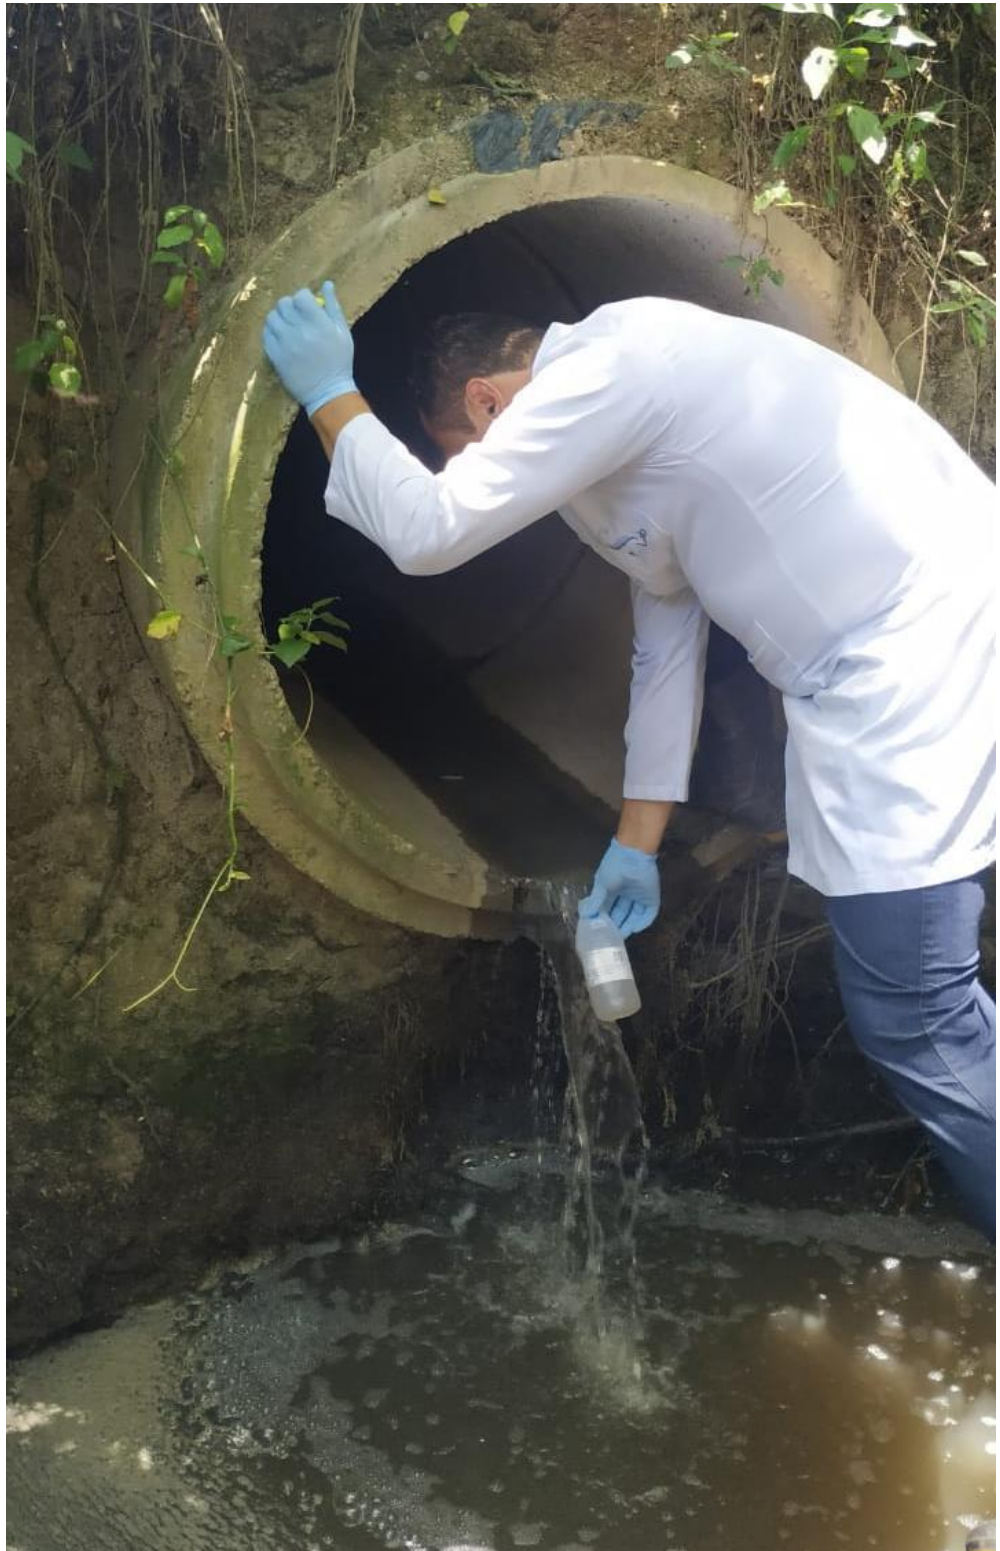
Figura 12 – Coleta de amostra de efluentes.

No local, aliás ficou caracterizado como um canal de drenagem e esgoto, onde foi feita uma análise química em 13 de dezembro de 2019 (relatório de ensaio nº IN_17794.2019_Ef_1_1), cujo resultado mostra ser inegavelmente um esgoto com índices fora dos padrões de Coliformes Termotolerantes, Fenóis Totais, Surfactantes Aniônicos, DBO5, Óleos Vegetais e Gorduras Animais. (vide análise em anexo)

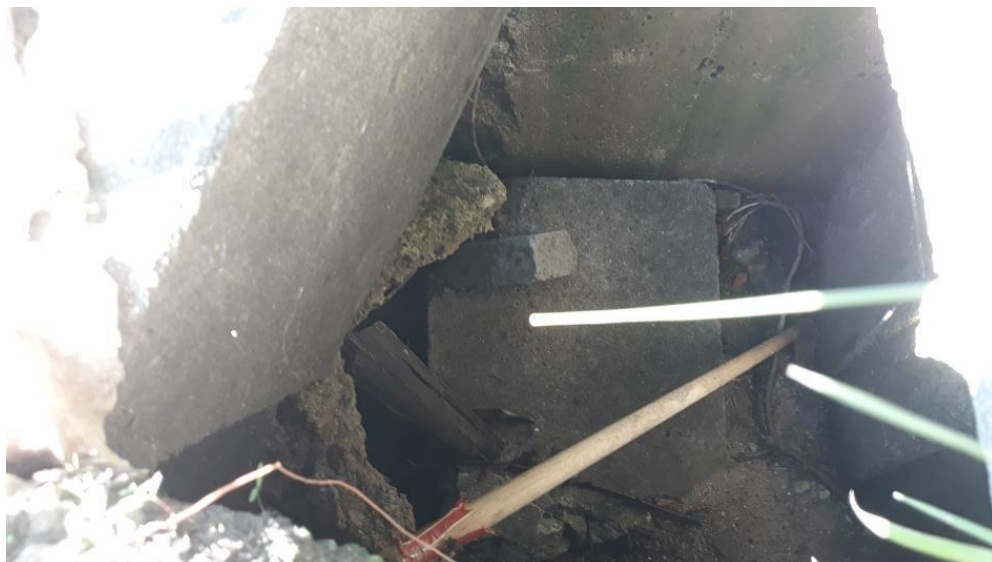
Figura 13 – Caixa de passagem pluvial seca na Rua Padre Lourenço Rodrigues de Andrade. Local: Coordenadas Sirgas 2000 UTM 745286/6955131.

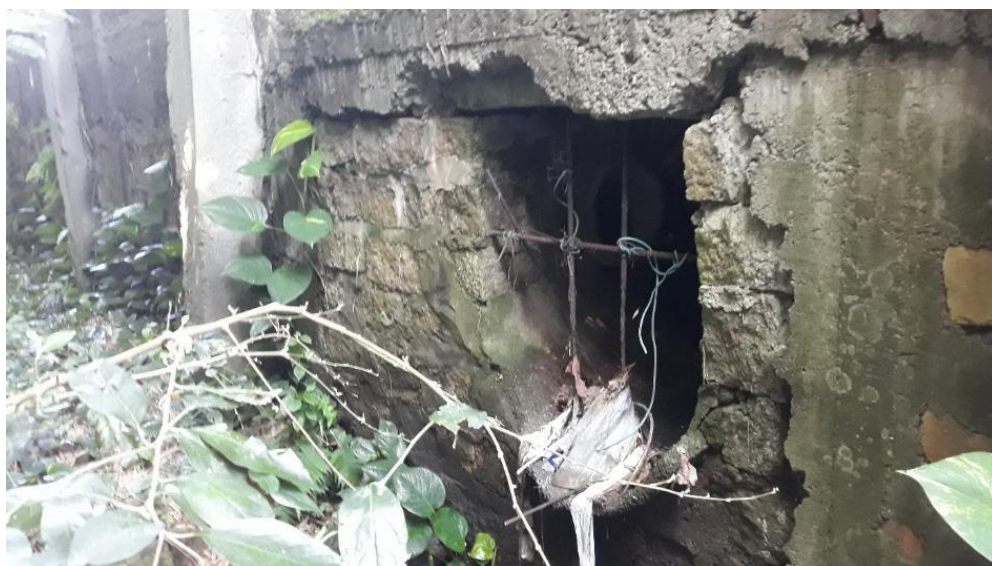
Figura 14 – Tubulação de águas pluviais e esgoto provenientes da Rua Padre Lourenço Rodrigues de Andrade. Local: Coordenadas Sirgas 2000 UTM 745351/6955104.

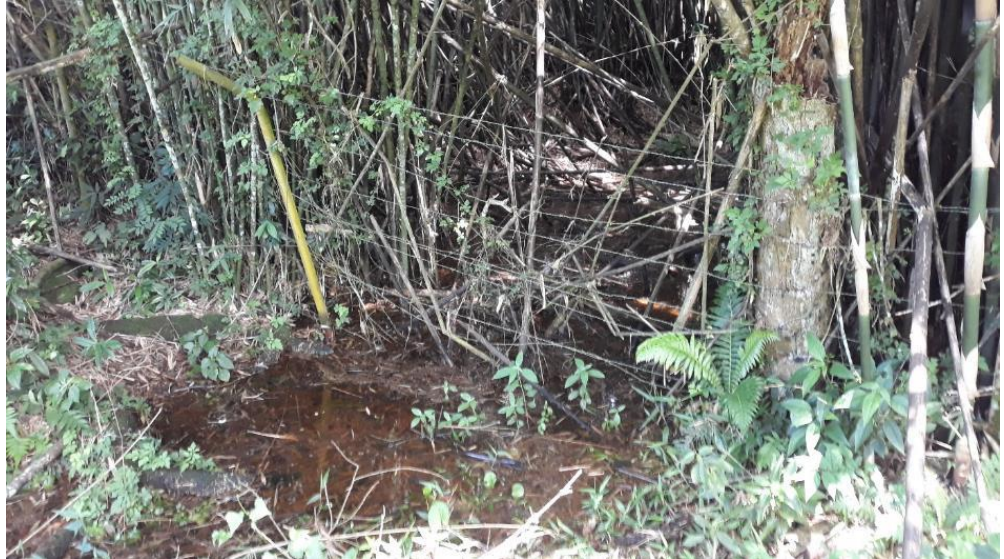
Figura 15 – Bacia de acumulação temporária caracterizado como um baixio argiloso e mal drenado. Local: Coordenadas Sirgas 2000 UTM 745392/6955044.

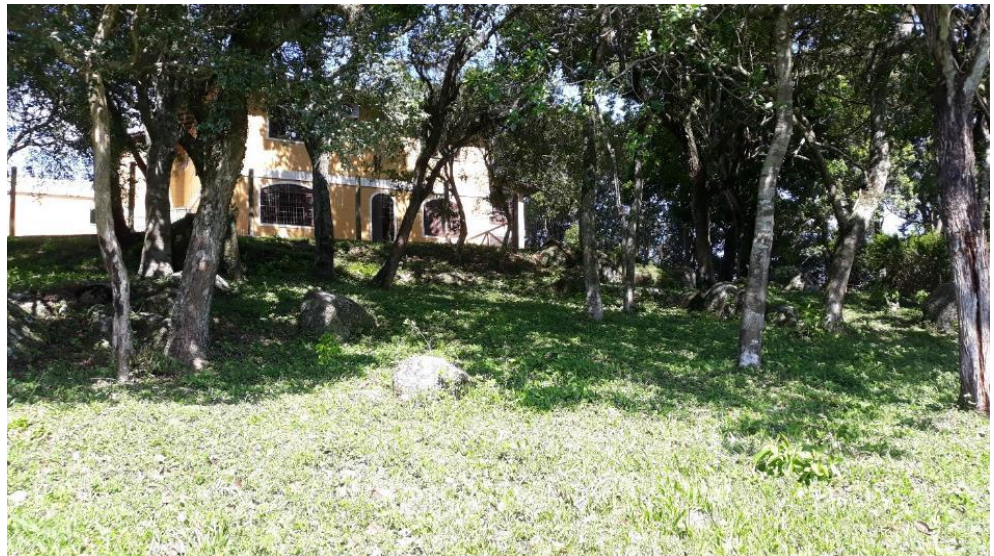
Figura 16 – Vista do interior da Propriedade com a casa do proprietário ao fundo. No entorno ocorrem afloramentos de blocos rolados de dimensões variadas. Local: Coordenadas Sirgas 2000 UTM 745314/6954936.

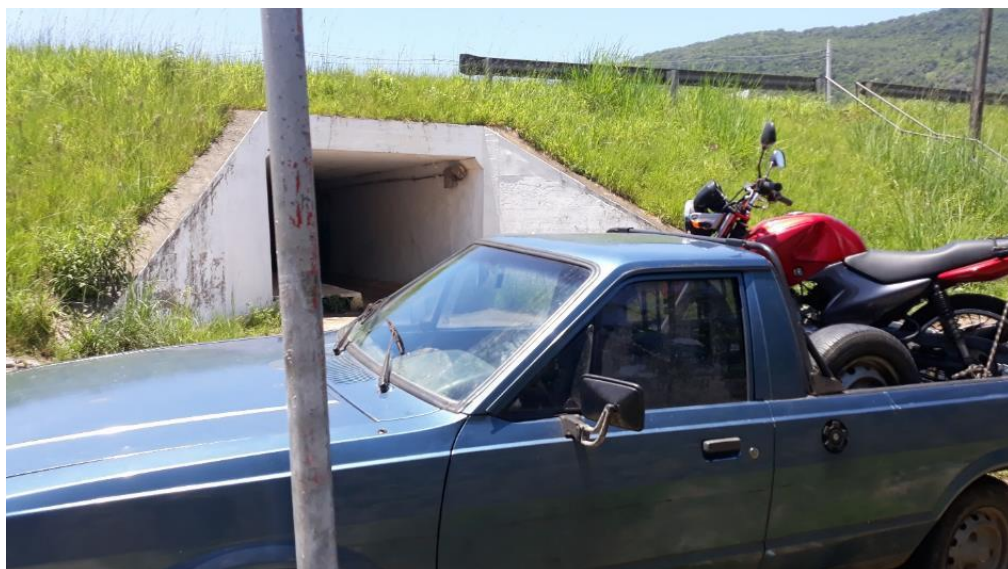
Figura 17 – Aterro e passagem de pedestre no local onde se inicia o curso d'água segundo a ANA. Local: Coordenadas Sirgas 2000 UTM 745551/6955189.

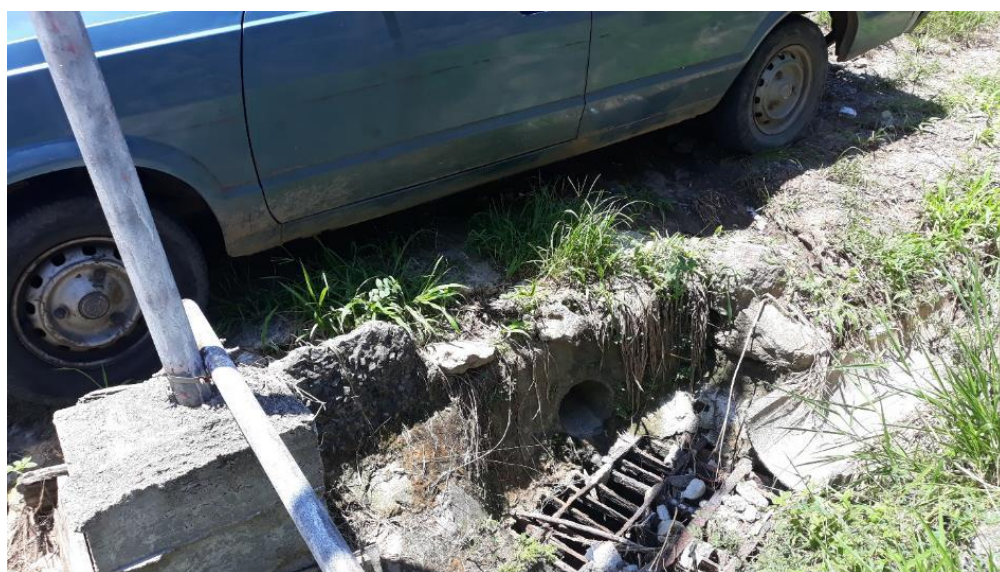
Figura 18 – Caixa de passagem pluvial proveniente da SC-401. Local: Coordenadas Sirgas 2000 UTM 745551/6955189.

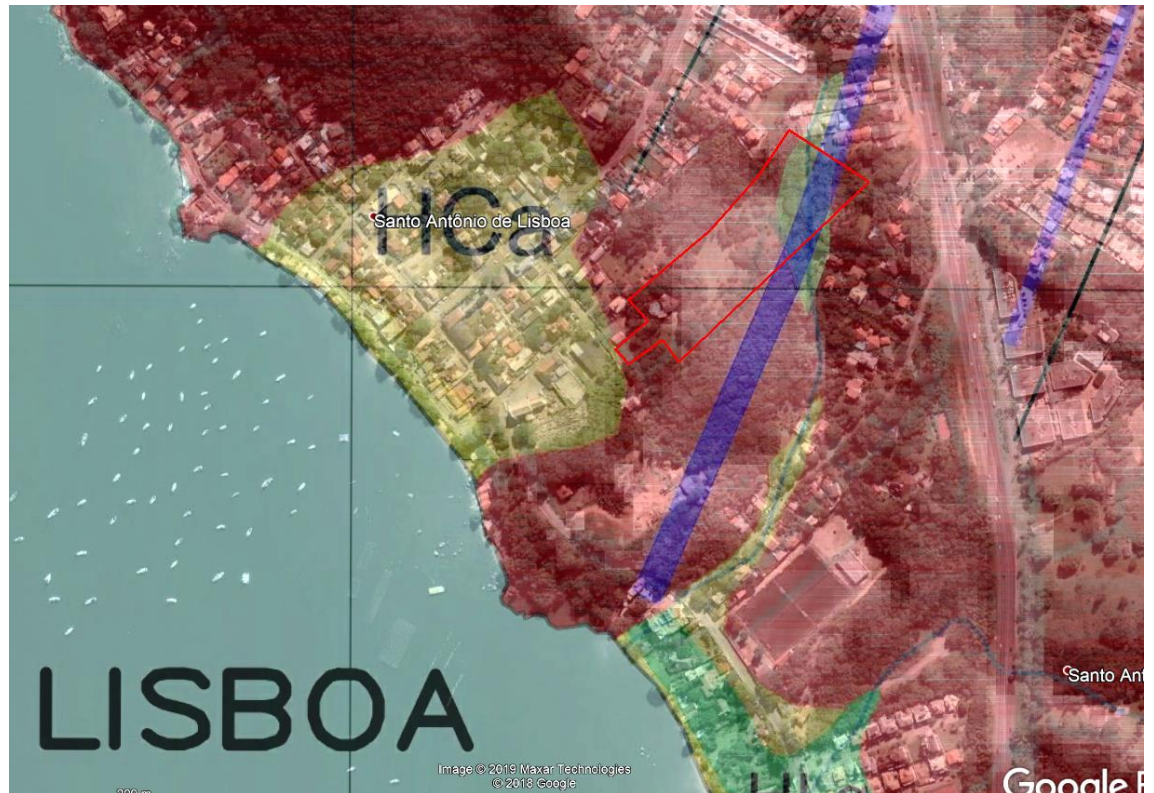
Figura 20 - Superposição de imagem do mapa geológico sobre imagem do Google Earth indicando que o terreno estudado encontra-se sobre terreno granítico e não sobre sedimentos marinhos, lacustres, eólicos, fluviais, leques aluviais, e colúvio-eluviais relacionados às variações do nível marinho ocorridas durante o Quaternário.

- Por fim apresenta ALGUM sedimento areno-argiloso oriundo de depósito colúvio-eluviais, não sendo no entanto oriundos de variações do nível marinho ocorridos durante o Quaternário, mas sim depósitos

coluvionares formados por movimentos de massa e solos eluvionares de natureza regolítica de origem da Formação Granito Ilha de natureza sienogranítica e monzogranítica, não se enquadrando na legislação supracitada.

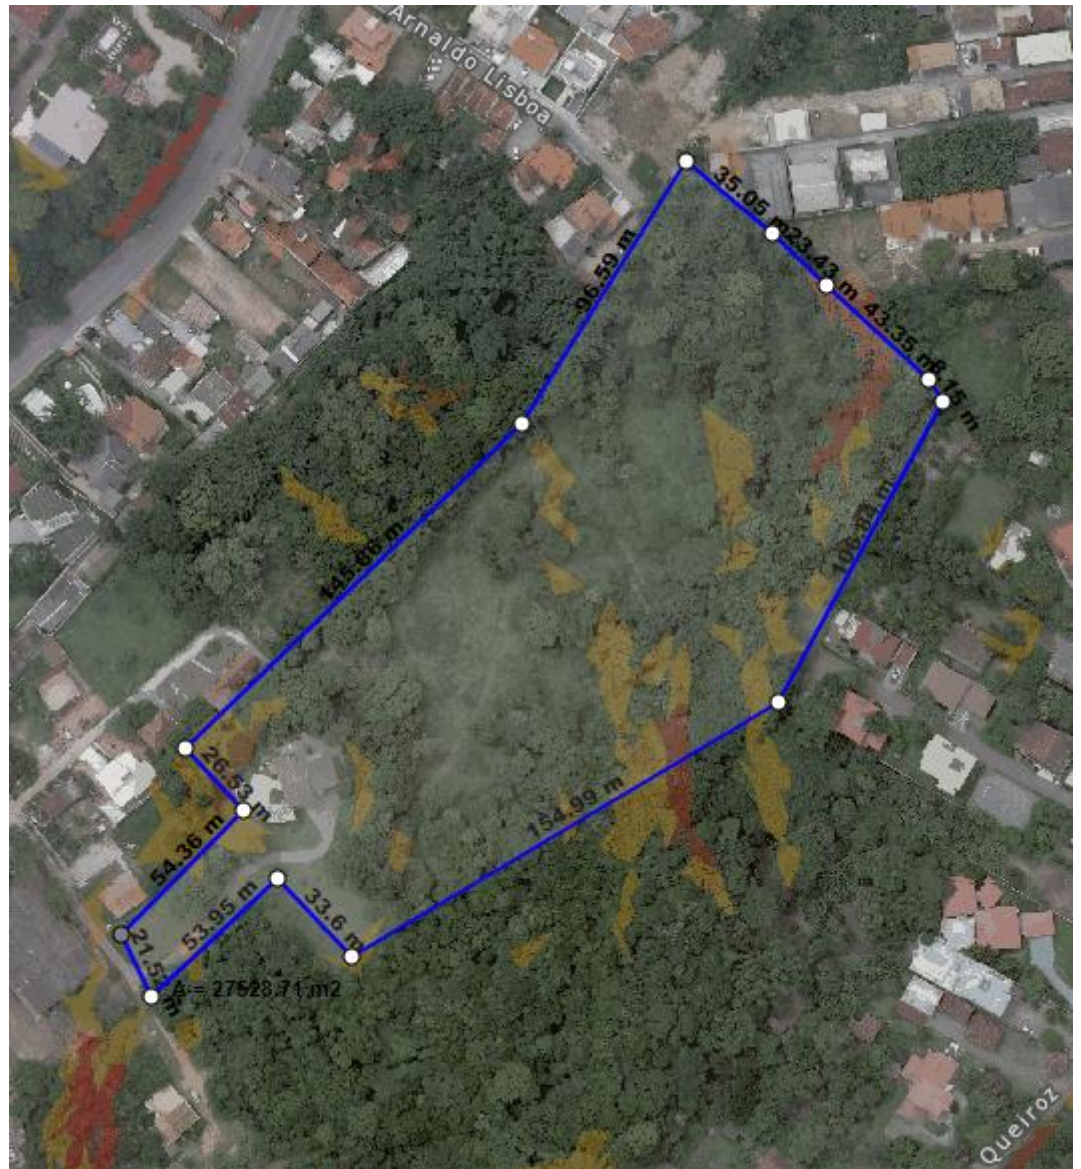
Figura 21 – Vista do geoprocessamento com as áreas em amarelo e vermelho consideradas restritivas.

- ***Área de Preservação com Uso Limitado de Encosta (APL-E) - são as áreas onde predominam as declividades entre trinta por cento e quarenta e seis vírgula seis décimos por cento,***
 - Como a legislação diz, a área deve apresentar uma “**Predominância**” declividade entre 30% e 46,6%. Mas podemos ver no próprio buffer “declividade APP e APL Do Geoprocessamento da Prefeitura de Florianópolis que nem de perto ocorre “Predominância” dessas declividades, sendo que elas não representam nem 10% de toda a área. Se procurarmos a palavra “Predominar” no dicionário teremos as seguintes definições: 1 “*ter mais domínio, influência ou importância do que*” 2 “*ser ou aparecer em maior quantidade, tamanho, altura ou intensidade; sobressair, preponderar, prevalecer*”; A área estudada possui uma declividade média de 10,66% ou seja, muito abaixo dos 30% da legislação.

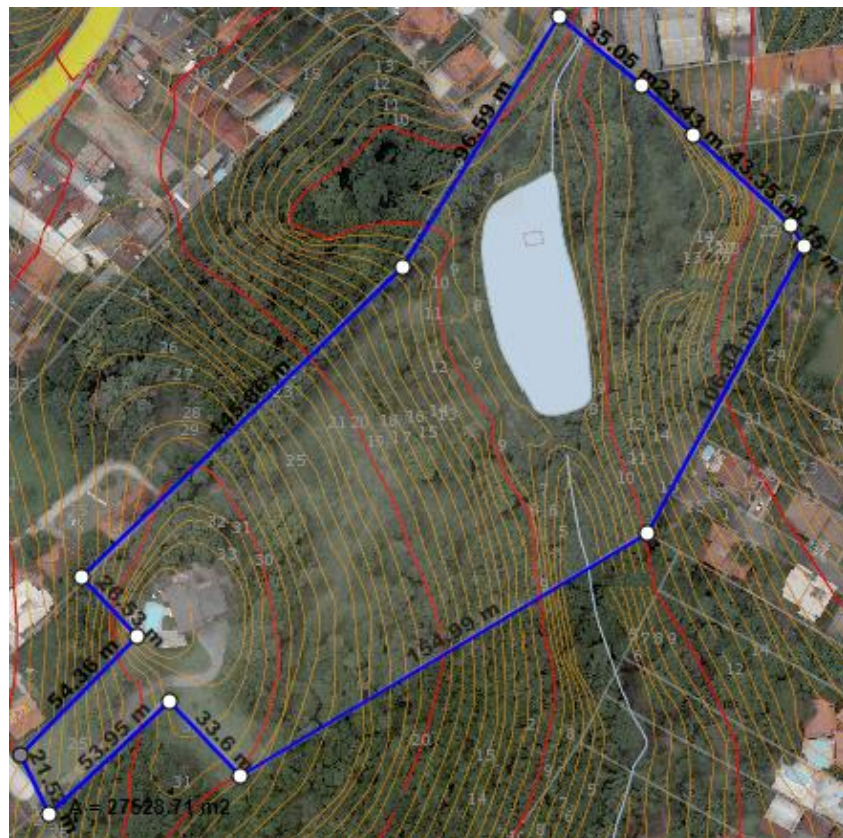
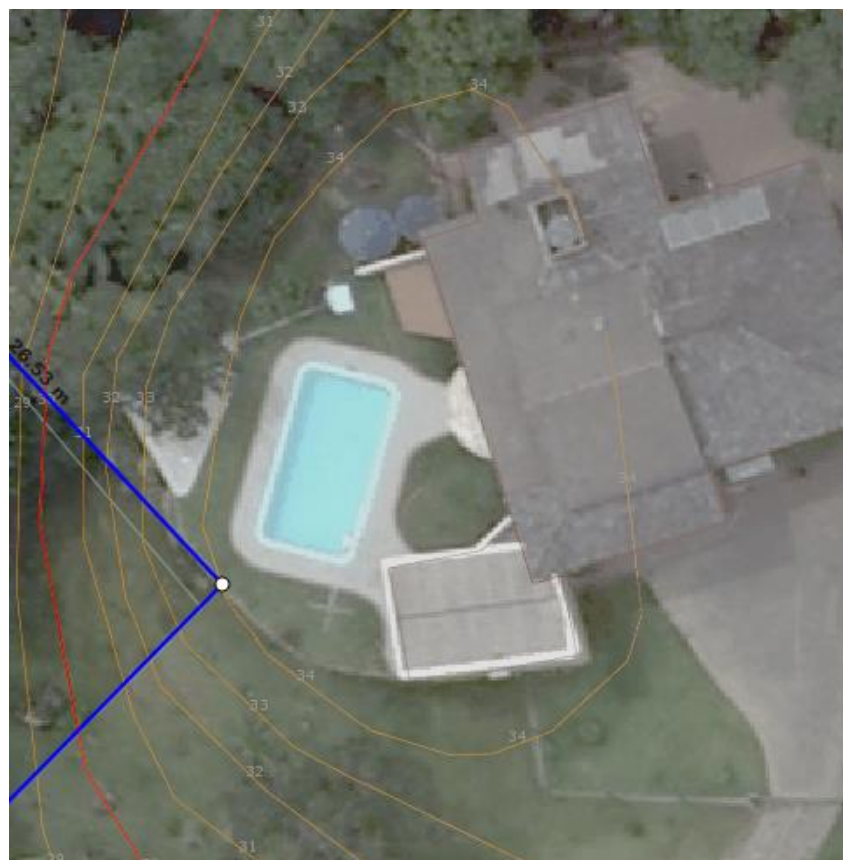
Figura 22 – Como podemos ver no site do Geoprocessamento da Prefeitura de Florianópolis, a altitude máxima no terreno estudado é de 34 m.

- ***Bem como as áreas situadas acima da cota 100 que já não estejam abrangidas pelas Áreas de Preservação Permanente (APP);***
 - Com relação a essa parte da legislação temos que a área tampouco é enquadrada na legislação, já que o máximo topográfico da área é de 34 m, muito abaixo dos 100m.
